# 第256号

## 外壁 サイディング通気構法

年度	2010年完成(2010年調査)
場所	千葉県白井市
構造	木造枠組壁工法
階数	2階
延べ面積	165 m <sup>2</sup>
用途	一戸建ての住宅

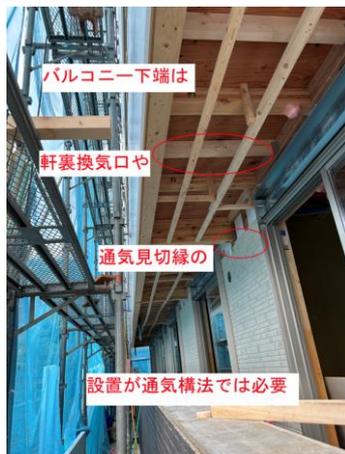
通気経路の遮断で多いのは、バルコニー手摺天端の通気口の遮断(下段右写真)やバルコニーの軒天換気口が未設置や各種取付下地で通気経路を遮断(下段左写真)している施工です。

そのような通気経路を遮断された施工をされると、夏場などは膨張した空気でサイディング材の変形などのトラブルを発生させます。

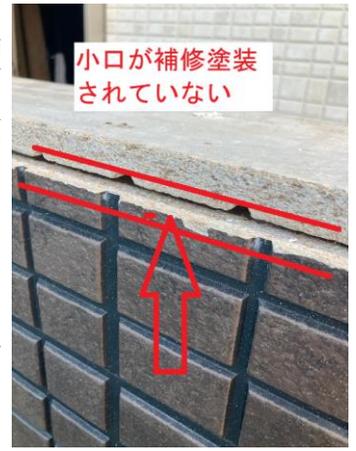
通気構法に限ったことではありませんが、サイディング材を切断し、切断された部分にシーリングを施工しない切りっぱなしの小口は補修塗装が必要です(次頁写真)。

補修塗装をしないと冬場などはその小口から給水された水分が凍結膨張を繰り返して、サイディング材の変形や割れを発生させます。

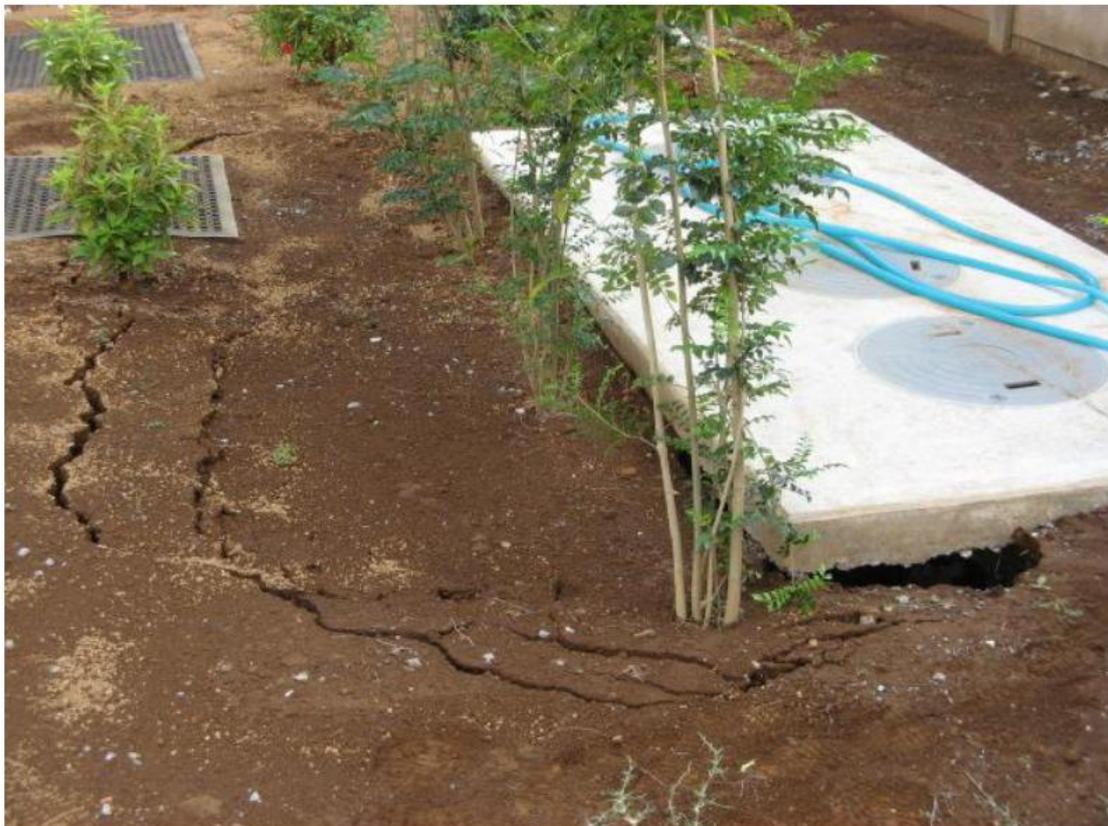
11050

浄化槽周りの地盤が大きく陥没した。

浄化槽設置後の埋め戻しが不完全であったため、建物完成直後に、浄化槽周りの地盤が陥没、その後、陥没部に雨水が流れ込み、更に、陥没が拡大した事例である。

浄化槽設置後の埋め戻しについては、浄化槽法に基づく、浄化槽工事の技術上の基準及び浄化槽の設置等の届出に関する省令第1条五号ニにおいて、『埋戻しを行う場合においては、…十分な締固めを行なうこと』と定められている。支援機構仕様書16.2.2(設置工事).3では、『埋戻しは…良質土で行うものとし、深さの1/3程度ずつ周囲を均等に突き固め、水締めを行なう』と規定している。
